Subject: Tech.inf 2016-11

Incorrect Indicator marking for release handle on HYUNDAI life boats (TALON II 4.0)
Number: 32/95/0069
Date: 05.10.2016

Code: ICS32F016/2

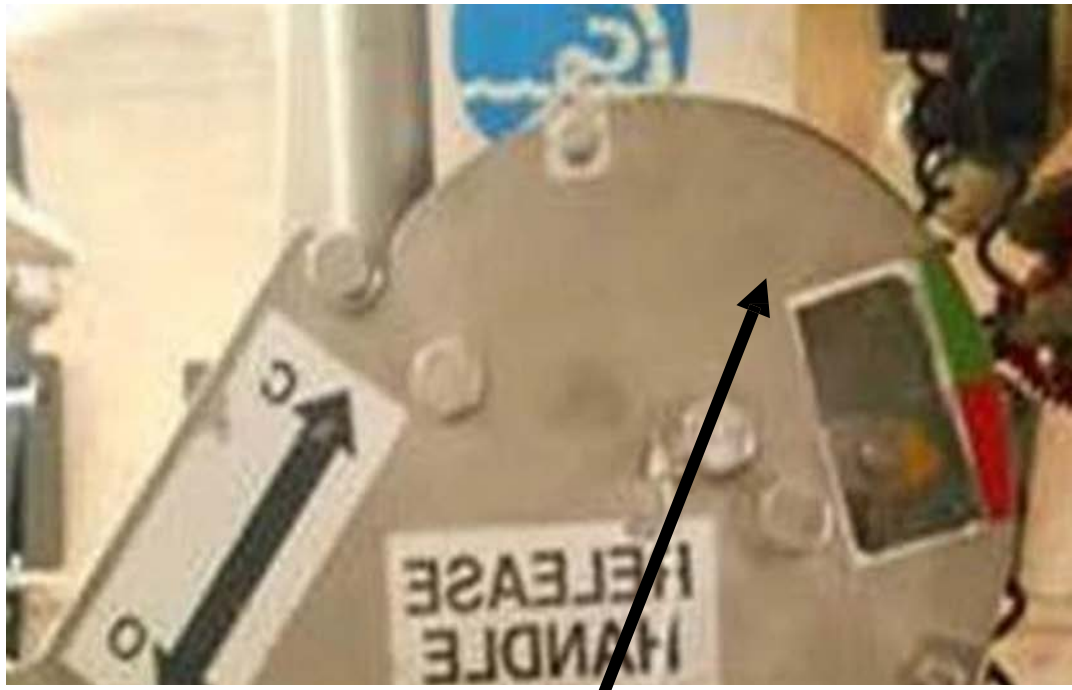
It was noted that the position indicator markings for the hydrostatic interlock were incorrectly marked with the red and green sectors being reversed as shown in below pictures.

► The LSA code states "If color coding is used, green shall indicate a properly reset hook and red shall indicate danger of improper or incorrect setting". In this case the improper marking could potentially have led to improper resetting or operation of the on load release system.

► Investigation by the Bahamas Maritime Authority in consultation with the ship owners, type approval body and manufacturer, has identified that the incorrect marking of the interlock position indicator markings occurred during manufacturer of the on load release system.

Position indicator reversed

Picture 2 – As found on board

• To inspect the hydrostatic interlock position indicator markings on the release mechanisms installed on their lifeboats and especially lifeboats fitted with Hyundai TALON II 4.0 or 9.0 on load release hooks, to ensure that they are correctly marked as per the manufacturer's instructions.

• Where markings are found to be incorrect, the Classification Society issuing the ships statutory certification and the Flag Administration are advised. The manufacturers are also to be contacted in order to arrange for the defect to be rectified.
